# FICHA TECNICA

## 412- 1210 - 4P

Lavaojos de columna galvanizado con sistema de rociado facial de cuatro rociadores y charola de acero inoxidable.

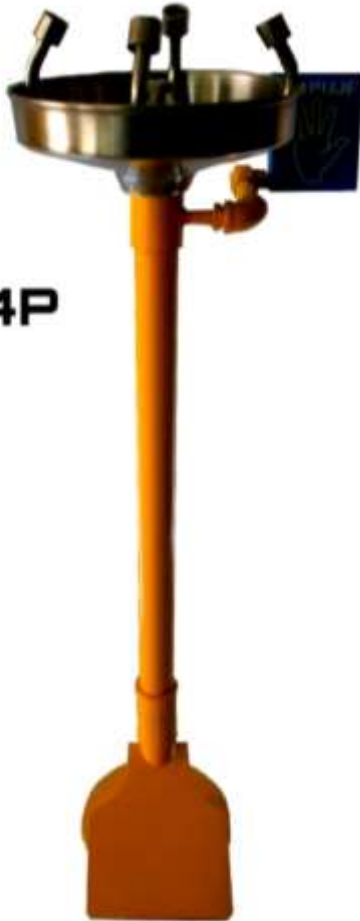
1210-4P

Lavaojos de Emergencia de tubería de acero galvanizado cedula 40.

Sistema de rociado facial de 4 rociadores de acero inoxidable, charola (tazón) de acero inoxidable, su alimentación de lavaojos es con válvula de esfera de 1/2", accionamiento por medio de pedal.

Terminado tricapa argepoxica en color amarillo o verde.

Debido a su triple capa de aplicación a base de polímeros especiales hace que la tubería sea más resistente a la corrosión y también es más resistente a la abrasión y desgaste propio del medio ambiente.
